**RELEVAMIENTO DE LAS CONDICIONES DE ACCESIBILIDAD  
EN LAS CERCANÍAS DEL HOSPITAL PIROVANO.**  
Comuna 12, Ciudad de Buenos Aires

**Fecha del relevamiento:** 23 de marzo, 2023

**Participantes:** Integrantes de Fundación Rumbos y de la Comisión de Discapacidad del Consejo Consultivo Comuna 12.

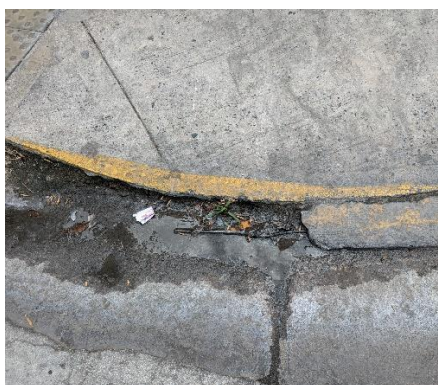
**Monroe 3401**

HORA	DIRECCION	TIPO DE PROBLEMA	DESCRIPCIÓN
14:04	MONROE 3401	VADO	ROTURA EN EL CORDÓN
14:05	MONROE 3401	TAPA	CON AGUJERO CENTRAL
14:05	MONROE 3401	VADO	ROTURA EN EL CORDÓN

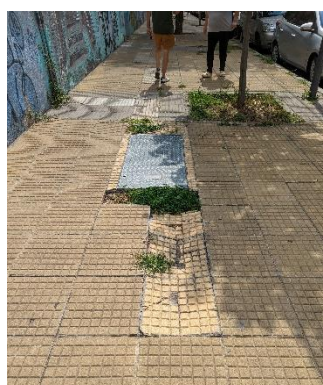
**Roque Pérez 2554**

14:09	MONROE 3495 Y ROQUE PEREZ	VEREDA	VEREDA IRREGULAR
14:11	ROQUE PEREZ 2528	VEREDA	BALDOSA ROTA Y ELEVADA
14:13	ROQUE PEREZ 2554 FRENTE A CAPILLA IC	VEREDA	BALDOSAS ROTAS Y DESNIVELADAS

14:14	ROQUE PEREZ 2554 FRENTE A CAPILLA IC	VEREDA	BALDOSAS HUNDIDAS
14:15	ROQUE PEREZ 2560	VEREDA	BALDOSAS CAMBIADAS YA ROTAS (TELEFONICA)
14:16	ROQUE PEREZ 2560	VEREDA	BALDOSAS MUY DESNIVELADAS

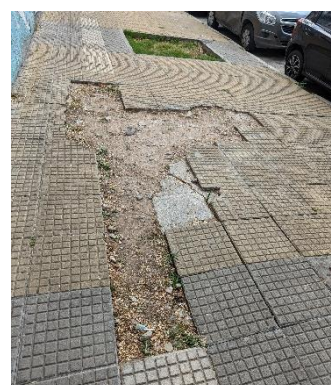
**Roque Pérez 2590**

14:17	ROQUE PEREZ 2590	VEREDA	CARPETA Y TIERRA A LA VISTA
14:18	ROQUE PEREZ 2596 Y ROOSEVELT	ARBOL	PLANTERA VACIA
14:19	ROQUE PEREZ 2640	ARBOL	ARBOL C RAMAS BAJAS C ESPINAS: FALTA PODA

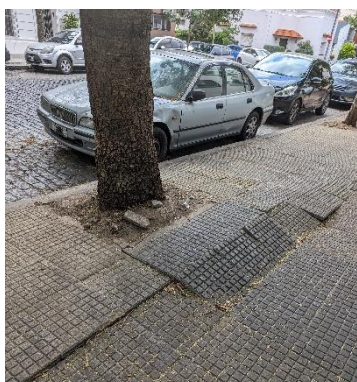
**Rivera 3540**

14:23	ROQUE PEREZ Y RIVERA	CRUCE PEATONAL	ASFALTAR EMPEDRADO SOBRE CRUCE PEATONAL
14:24	RIVERA 3540	ARBOL/VEREDA	RAICES LEVANTAN BALDOSAS
14:25	RIVERA 3582	VEREDA	HUNDIMIENTO DE VEREDA

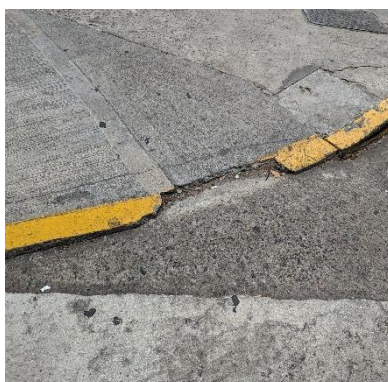
**Monroe 3599 (esq. H. Pirovano)**

14:34	MONROE Y MELIAN ESQ HTAL PIROVANO	VADO	BORDE ROTO
14:35	MELIAN 2501	VADO	ROTO, HUNDIDO Y CON DESNIVEL
14:35	MONROE 3599 Y MELIAN. ESQUINA H. PIROVANO	VEREDA/VADO	BALDOSAS ROTAS, SEÑALIZACIÓN HAPTICA ROTA

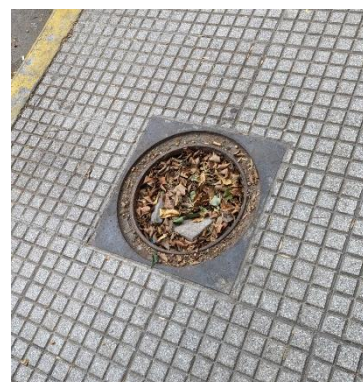
**Monroe 3625**

15:08	MONROE 3625	VEREDA/TAPA	BALDOSA Y TAPA HUNDIDA
15:09	MONROE 3625	TAPA	SIN TAPA
15:10	MONROE 3633. ENTRADA PEATONAL VIADUCTO	CRUCE PEATONAL	CORDON DESTRUIDO

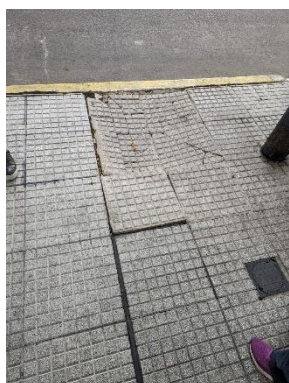
**Monroe 3677**

15:12	MONROE 3633	VEREDA	ALISADO ROTO EN EL ACCESO AL GARAGE
15:13	MONROE 3677	VEREDA	BALDOSAS ROTAS Y FLOJAS
15:13	MONROE 3677	VEREDA	BALDOSAS DESNIVELADAS, FLOJAS Y ROTAS

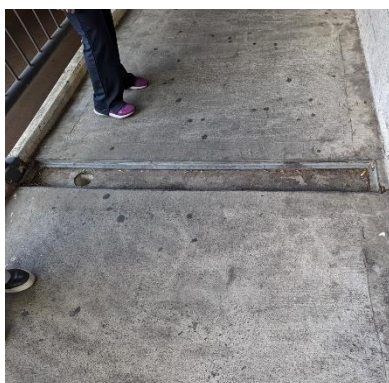
**Viaducto Monroe**

15:14	MONROE 3691 Y WASHINGTON	VADO	SEÑALIZACIÓN ROTA
15:17	VIADUCTO	TAPA	FALTA REJILLA
15:20	MONROE 3851	VADO	ROTO
15:22	MONROE 3849	TAPA	1 HUNDIDA/ 1 FALTA

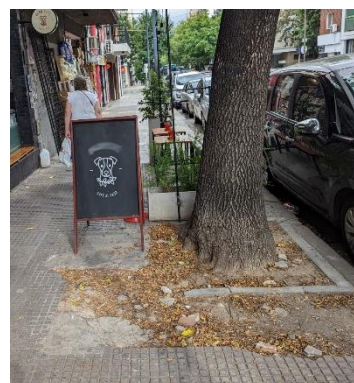
**Superí 2445**

16:02	SUPERI 2445	ARBOL	BALDOSAS SALIDAS ALREDEDOR ARBOL
16:02	SUPERI 2461	INVASION VEREDA	NEGOCIO PONE PLANTAS CERCA DE LA PARADA
16:03	SUPERI 2423	VEREDA	BALDOSAS ROTAS Y HUNDIDAS

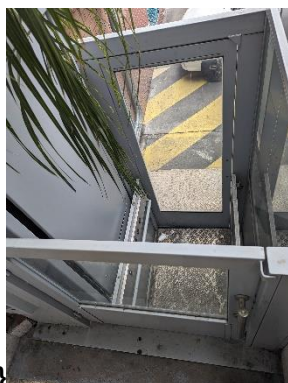
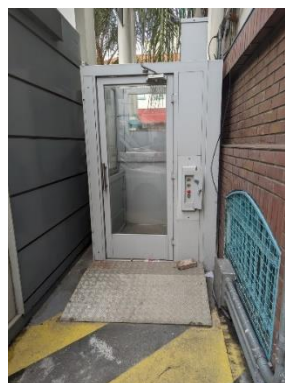
- Se advierte que el elevador de plataforma vertical instalado en la entrada principal del Hospital Pirovano está fuera de servicio. Al parecer, nunca funcionó o lleva mucho tiempo sin mantenimiento. **Se solicita su reparación y habilitación a la brevedad.**

14:43	MONROE 3555. ENTRADA PRINCIPAL H. Pirovano	ELEVADOR	ELEVADOR NO FUNCIONA
15:07	MONROE 3621	TAPA	HUNDIDA (AYSA)
15:07	MONROE 3621	VEREDA	BALDOSAS DESNIVELADAS Y FLOJAS

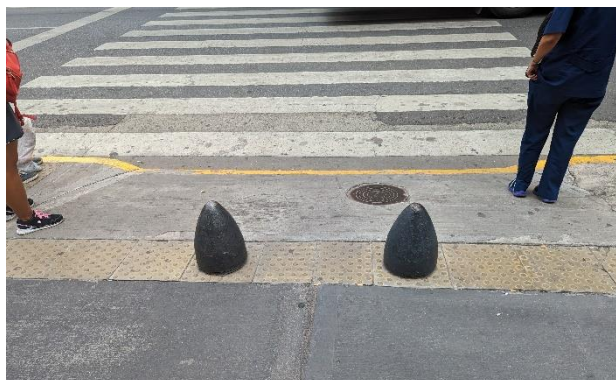
**Monroe 3555**

- Los bolardos del vado frente a la entrada principal del hospital dificultan el cruce de Av. Monroe y pueden ocasionar tropiezos.

14:36	MONROE 3591. FRENTE A GUARDIA	ARBOL	PLANTERA VACIA
14:38	MONROE 3555. ENTRADA PRINCIPAL H. PIROVANO	VEREDA/VADO	BOLARDOS OBSTACULIZAN PASO PEATONES

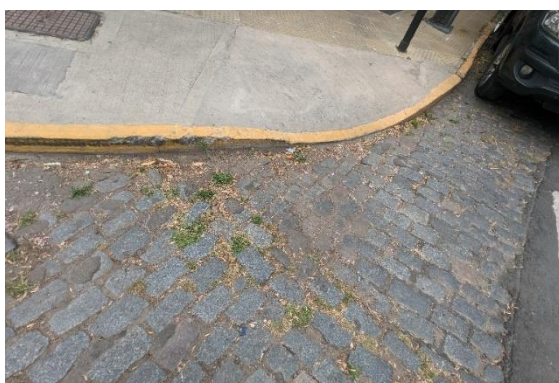
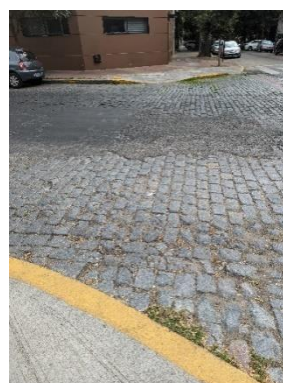
**Roque Pérez y Rivera, y de Av. Melián y Rivera**

- El empedrado de los cruces peatonales de Roque Pérez y Rivera, y de Av. Melián y Rivera, produce muchas irregularidades. **Se solicita asfaltar la zona de cruce peatonal para garantizar una superficie continua y lisa.**

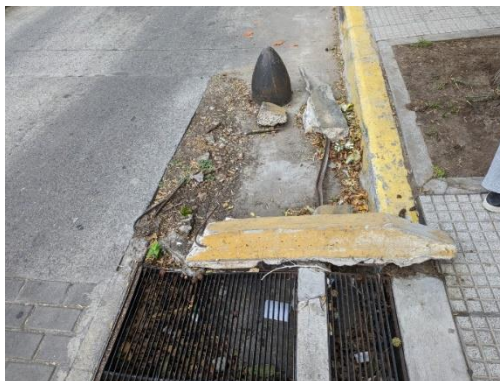
**Monroe 3633**

- También se observó en distintos tramos del recorrido que hay 4 planteras sin árboles. Si bien están rellenas con tierra y no generan un desnivel como en otros casos, lo incluimos en este informe porque la presencia de árboles hace a la calidad ambiental del barrio. **Se solicita plantar los árboles correspondientes.**
- El cruce peatonal frente a la entrada del viaducto está muy deteriorado. Hay barras de hierro a la vista y un cordón de cemento suelto.

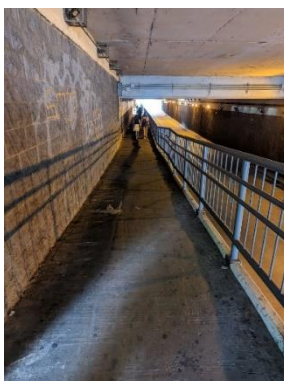
- El paso peatonal en el interior del viaducto está poco iluminado. Produce una sensación de inseguridad al cruzarlo. Además, la poca visibilidad de la superficie transitable puede producir tropiezos, especialmente de las personas con baja visión.

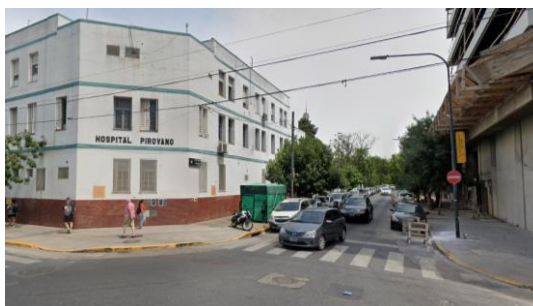
- En relación a la invasión de veredas, se encontraron motos mal estacionadas y equipamiento gastronómico sobre la línea de edificación, algo fuera de normativa. Sobre Superí, cerca de la parada de colectivos está invadida por plantas de un comercio.
- No hay semáforo en el cruce de Roque Pérez y Monroe, una esquina de gran circulación peatonal por la que doblan colectivos y autos. Los puestos de diarios y flores dificultan la visibilidad. **Se solicita que se coloque un semáforo, en lo posible sonoro.**
